## Service-Anleitung für Motorrahmen

(M2, M3, M3MEM, M4)

Ausführung: M2, M3, M3MEM, M4

Modelle: Innova

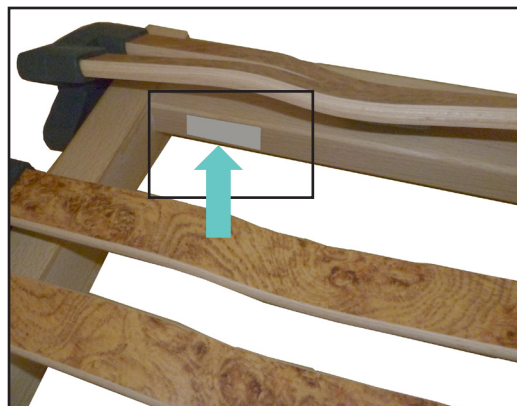
Dormabell Innova M3  
90x200 FA00134013

Zur Identifikation Ihres Rahmens halten Sie bitte die Angaben und Fabrikatsnummer bereit. Diese finden Sie an der Rahmeninnenseite des Fußteils.

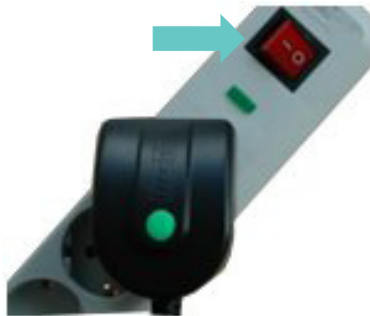
- 2 Steckdose ist ohne Strom

- 3 Netzfreeschaltung ist nicht eingeschaltet

Steckdose einschalten oder Sicherung überprüfen

Grünen Knopf am Stecker drücken

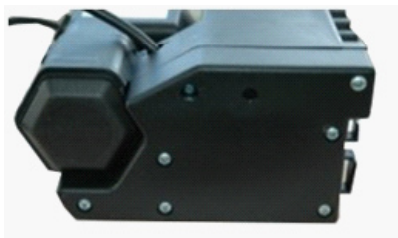
- 6 Steuerung (= Netzteil) ist ohne Funktion

Falls Schritte 1 bis 3 ohne Erfolg bleiben, muss die Steuerung (= Netzteil) getauscht werden. Wenden Sie sich dazu an Ihren Händler unter Nennung der Seriennummer der Steuerung oder siehe Kapitel B.

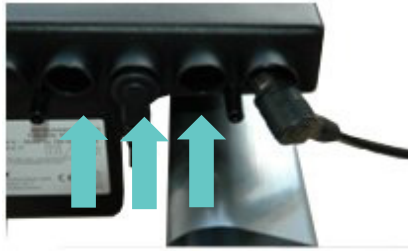
- 1 Stecker des Motors ist nicht vollständig eingesteckt

Alle Motorstecker bis zum Anschlag einstecken

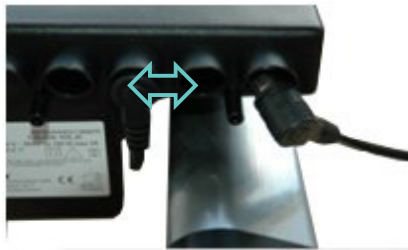
- 2 Motor, Steuerung oder Handsender ist defekt

Vertauschen Sie zwei Motorstecker:

1. Ist der Motor nach Drücken aller Tasten wieder **in Funktion** so muss die Steuerung und der Handsender getauscht werden.

2. Ist der Motor nach Drücken aller Tasten noch **nicht in Funktion** so muss der Motor getauscht werden. Wenden Sie sich dazu an Ihren Händler unter Nennung der Seriennummer oder siehe Kapitel A.

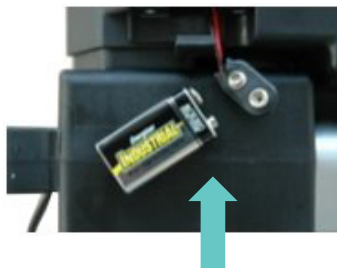
- 1 Batterie an der Steuerung entladen
- 2 Raumfreeschaltung verhindert dauernde Stromversorgung der Steuerung

Stromversorgung der Steckdose prüfen. Batterie austauschen. Wichtig: Nur 9V-Alkali-Mangan-Block verwenden. Hinweis: Eine Notabsenkung beansprucht die Batterie sehr stark, danach ist ein Austausch der Batterie unbedingt erforderlich.

Raumfreeschaltung durch einen Fachbetrieb anpassen lassen und Batterien austauschen. Grünen Knopf vor erneuter Inbetriebnahme des Rahmens drücken.

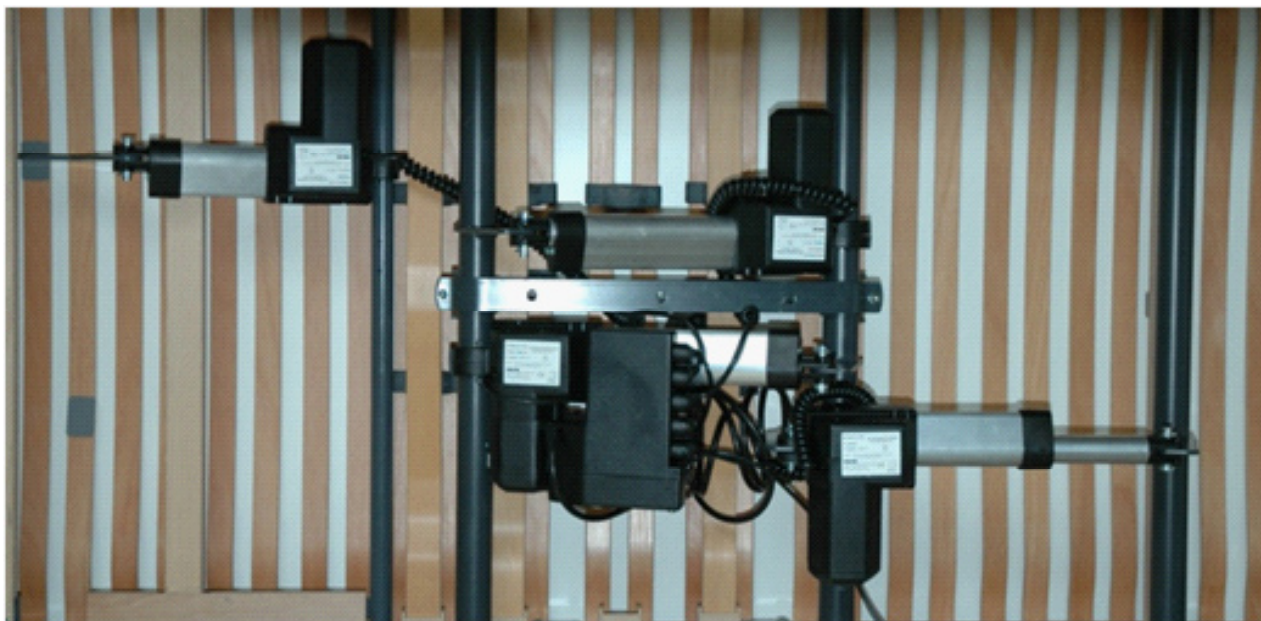
## B. Steuerung muss getauscht werden

- 1 Motorrahmen vom Netz trennen und alle Stecker aus der Steuerung herausziehen

- 2 Alle Stecker aus der Steuerung ausstecken

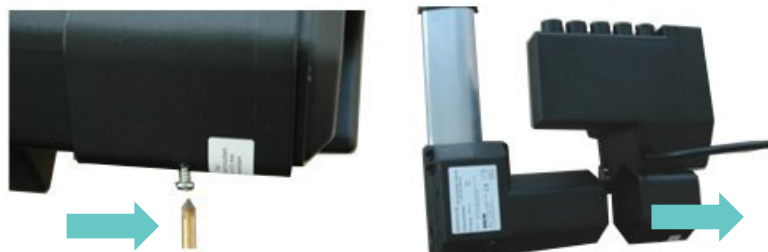
- 4 Sicherungsschraube lösen, Steuerung vom Motorgehäuse schieben

- 5 Neue Steuerung in umgekehrter Reihenfolge montieren (Schritte 4, 3, 2, 1)
